Carta delle Strutture Potenzialmente Pericolose per l'Orso Bruno Marsicano nel territorio del PnalM e della Zona di Protezione Esterna

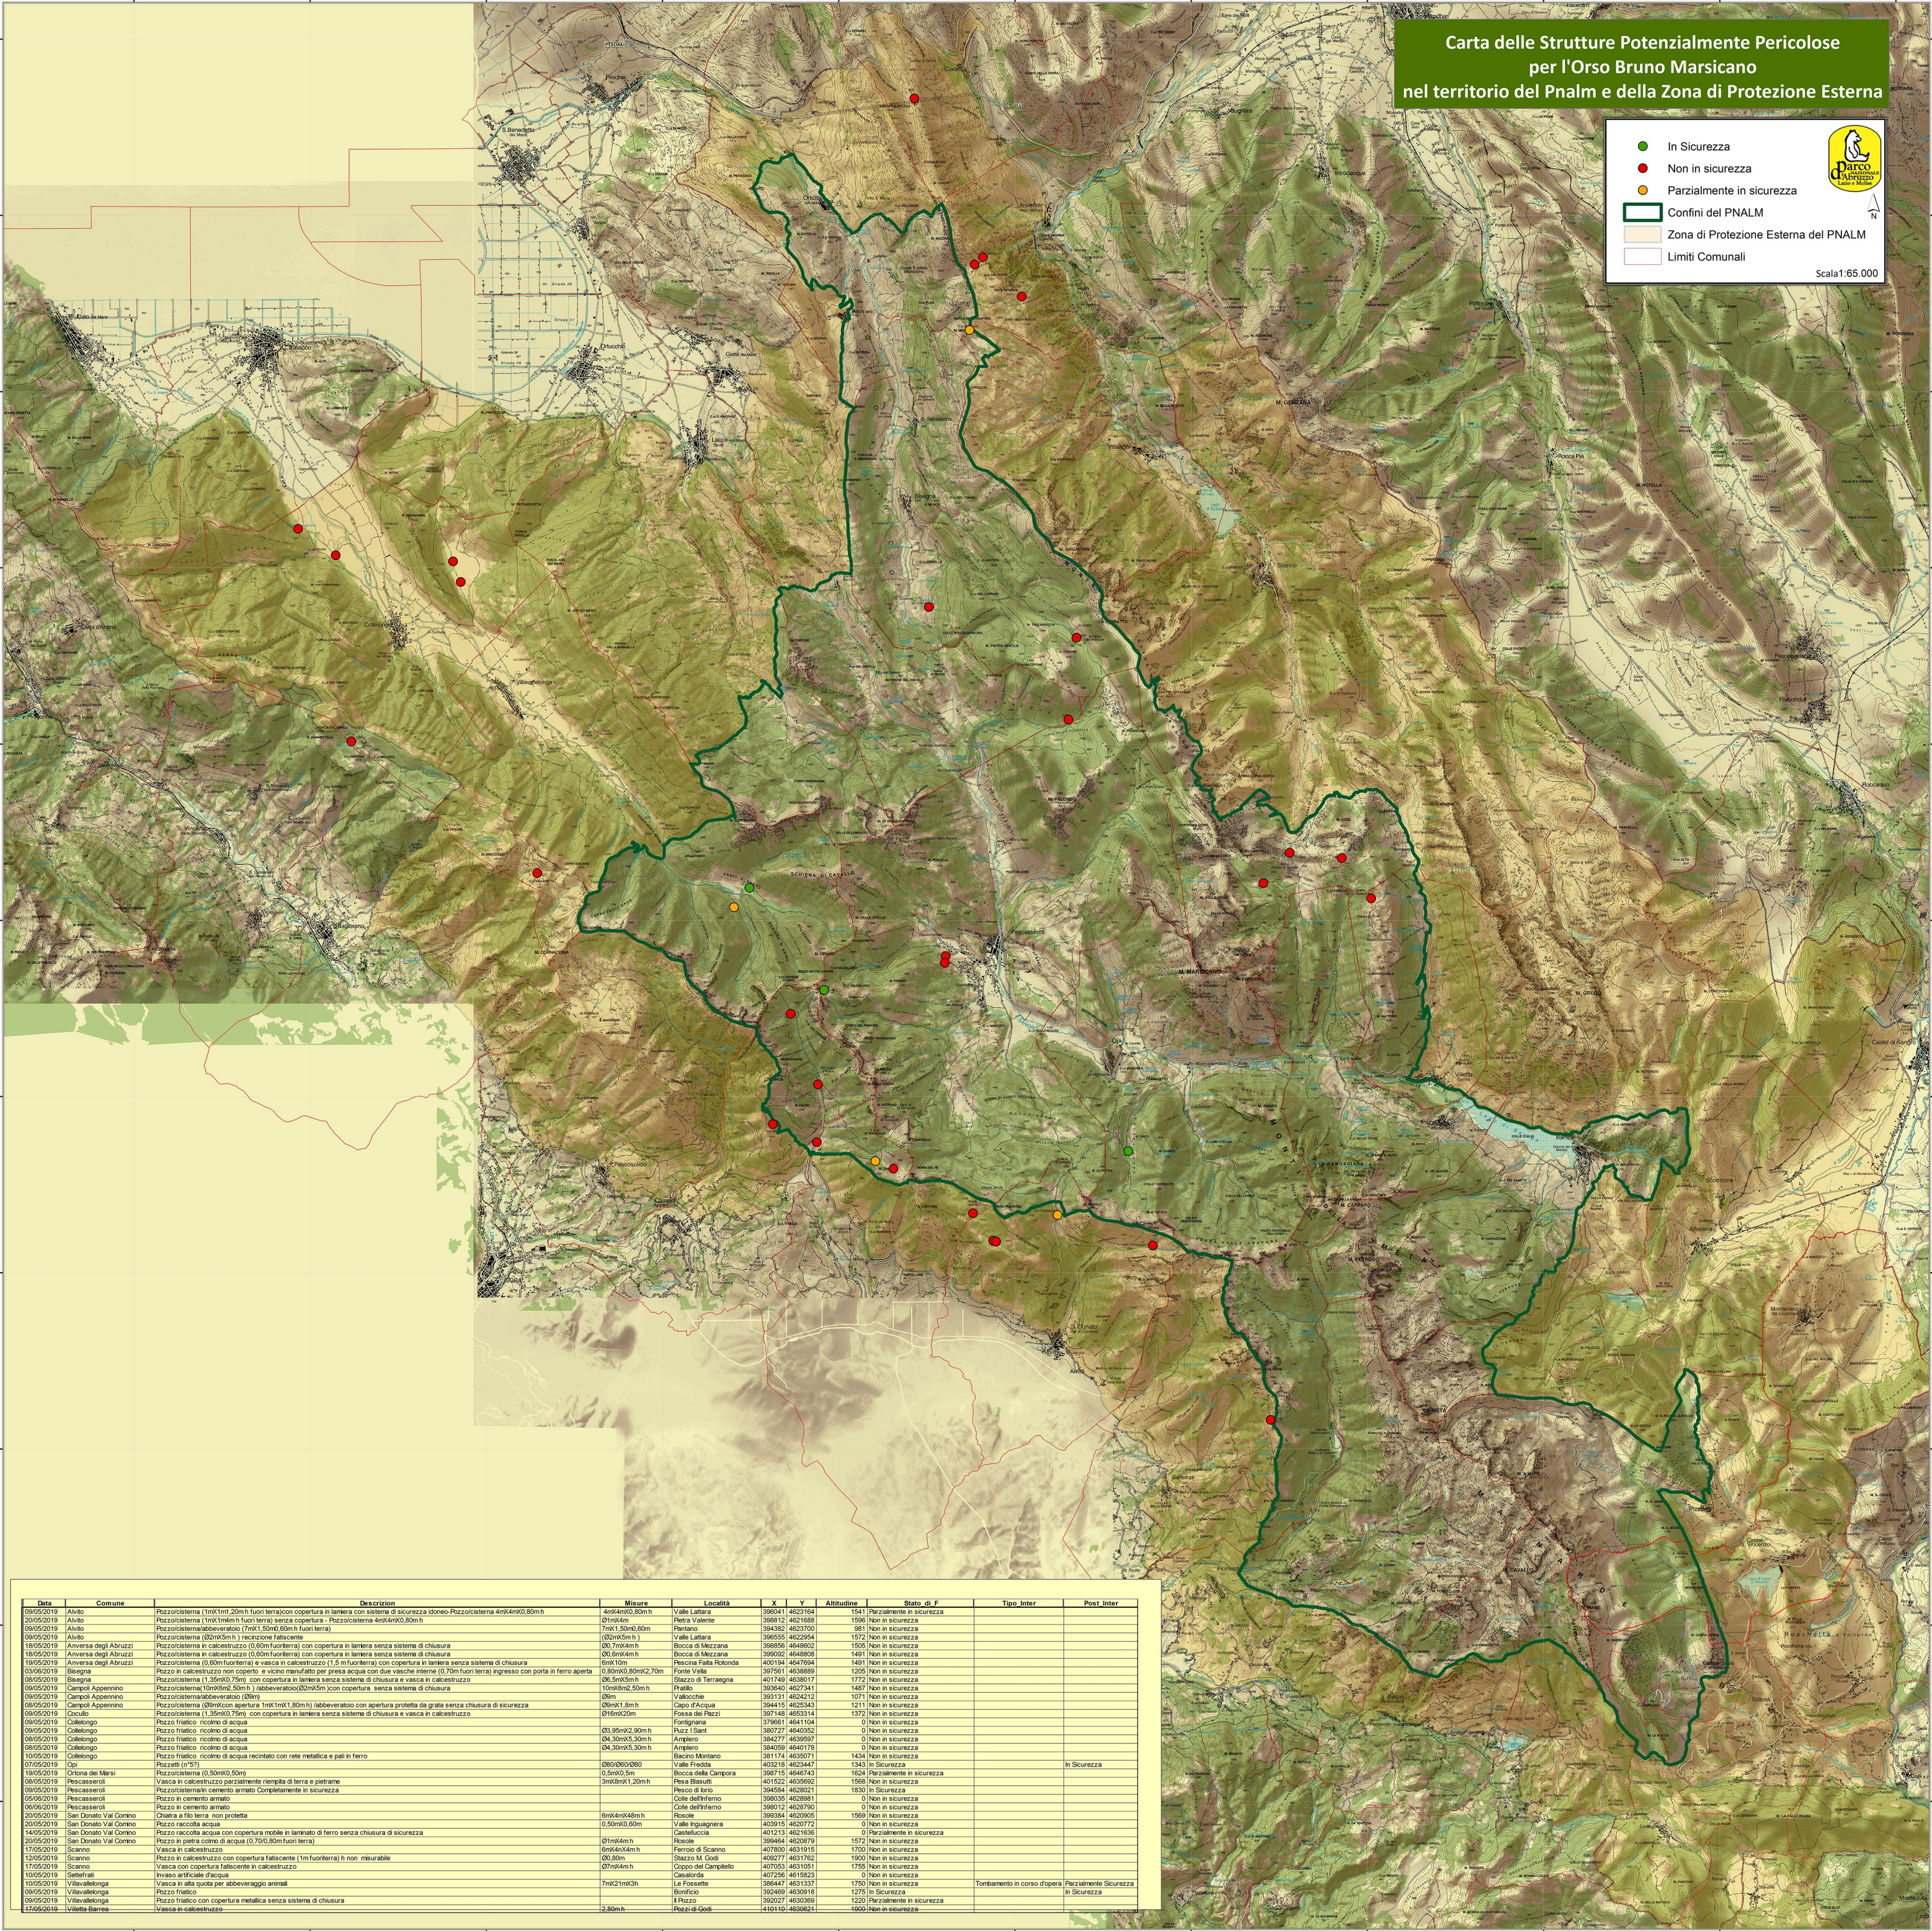
● In Sicurezza
● Non in sicurezza
● Parzialmente in sicurezza
 Confini del PNALM
 Zona di Protezione Esterna del PNALM
 Limiti Comunali
